Protokoll

Fußverkehrs-Check NRW 2024

Stadt Emsdetten

2. Begehung in Emsdetten am 02.09.2024

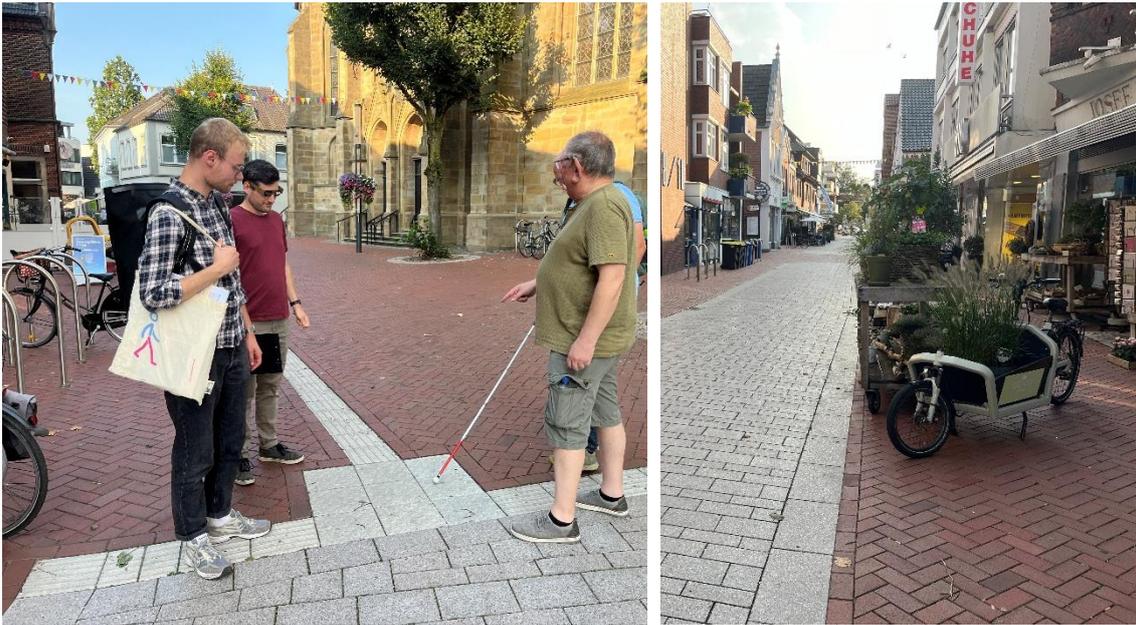
Abbildung 3: Taktile Leitelemente an der Kirchstraße

- Ein Teilnehmender merkt an, dass die taktilen Leitelemente teilweise irreführend sind und nicht ausreichend taktil weitergeführt werden innerhalb der Fußgängerzone. Außerdem versperrten Pflanzkübel den Weg und als Sehbehinderter stellten diese ein Hindernis dar, das nicht klar erkennbar sei.

- Die Teilnehmenden geben an, dass das Kopfsteinpflaster nicht komfortabel und für Rollstühle kaum überwindbar ist. Auch mit Rollator wäre das Passieren eher unangenehm. Eine Frau berichtet außerdem, dass ihr Mann mit seinen orthopädischen Schuhen große Probleme hätte darauf zu laufen. Das glatte Pflaster am Rande des Platzes biete eine gute barrierefreie Alternative.

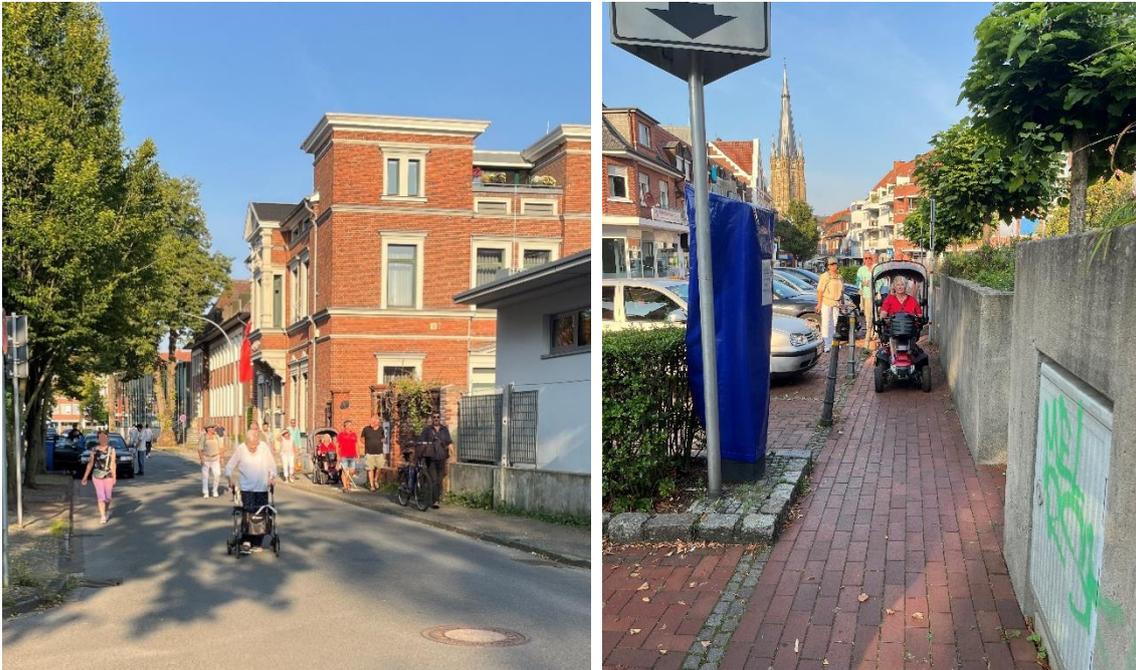
Abbildung 4: Der Weg auf der Kirchstraße zum Berkemeyer-Kreisverkehr

- Eine Frau im Rollstuhl gibt an, sie hätte auf dem Weg Probleme gehabt, da die Gehwege teilweise sehr eng gewesen seien. Durch die geringe Breite sowie der Seitenraum zudem eine starke Querneigung auf, weshalb eine Frau mit Rollator anmerkt, dass sie an dieser Stelle lieber auf der Straße gehe.

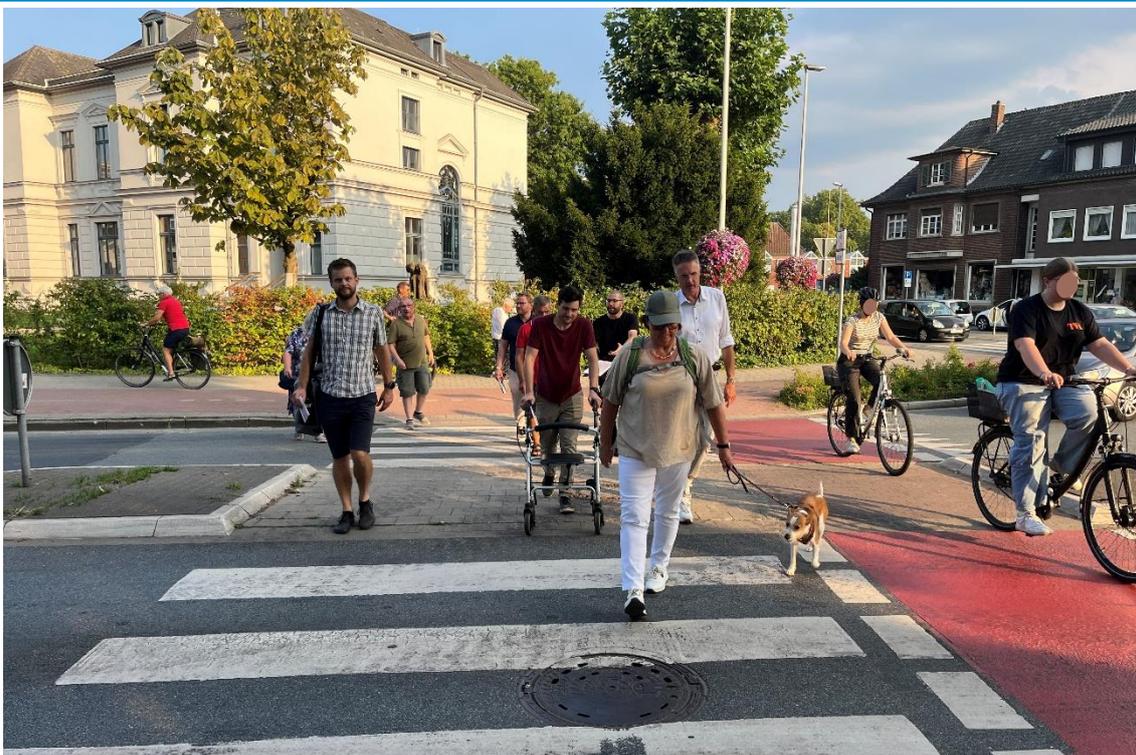
Abbildung 5: Querungssituation am Berkemeyer-Kreisverkehr

- Die Teilnehmenden bemängeln die eingeschränkten Sichtbeziehungen am Kreisverkehr aufgrund der Hecke zwischen der Wilhelmstraße und der Buckhoffstraße. Radfahrende seien erst sehr spät erkennbar. Außerdem an dieser Stelle einige Geisterradfahrende unterwegs, vor allem in und aus Richtung der Borghorster Straße, weshalb zu Fuß Gehende dort aufpassen müssten.

- Herr Rischbieter merkt an, dass bei der Querungshilfe die taktilen Elemente für Sehbehinderte fehlen. Aktuell seien bei den Querungshilfen die Borde höhengleich zur Fahrbahn ausgestaltet.

- Herr Rischbieter gibt an, dass eine Aufstellfläche vor dem Fußgängerüberweg fehlt und Radfahrende dort Vorrang hätten. Eine Möglichkeit wäre es, den Zebrastreifen über den Radweg zu führen. Dann wären die Radfahrenden wartepflichtig.

Ein Bord mit differenzierten Höhen wäre an diesen Stellen allerdings sinnvoller, um den Bedürfnissen sehbehinderter und mobilitätseingeschränkter Personen gleichzeitig Rechnung zu tragen.

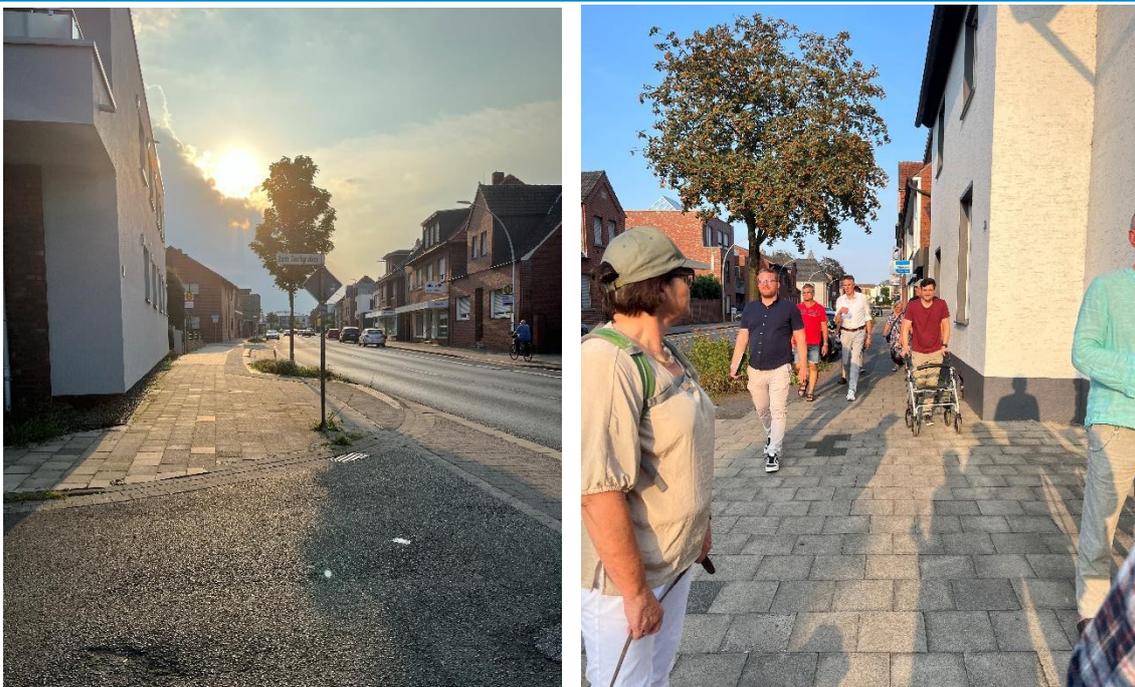
Abbildung 6: Fuß- und Radwegführung an der Borghorster Straße

- Es fallen die Wörter Spießrutenlauf, grausam, autogerecht und schmal. Insbesondere die Radwegführung wird bemängelt, die sehr kurvenreich sei. Die Radfahrenden würden bei Verschwenkungen meistens über den Fußweg fahren, anstatt dem Radwegeverlauf zu folgen.
- Außerdem sei der Fußweg für eine Person mit Kinderwagen oder für zwei nebeneinander laufende Menschen zu schmal. Aus diesem Grund äußern einige Teilnehmende den Wunsch nach einem gemeinsamen Geh- und Radweg, jedoch sei der Seitenraum dafür zu beengt.
- Herr Rischbieter führt aus, dass eine grundsätzliche Straßenraumumverteilung in der Borghorster Straße notwendig wäre, um dem Fuß- und Radverkehr mehr Raum zu geben. Dies begrüßen die Teilnehmenden, fügen aber an, dass der Wegfall der Parkplätze zu Diskussionen führt. Herr Rischbieter ergänzt, dass die Straßenbaulast für die Straße beim Landesbetrieb liegt.

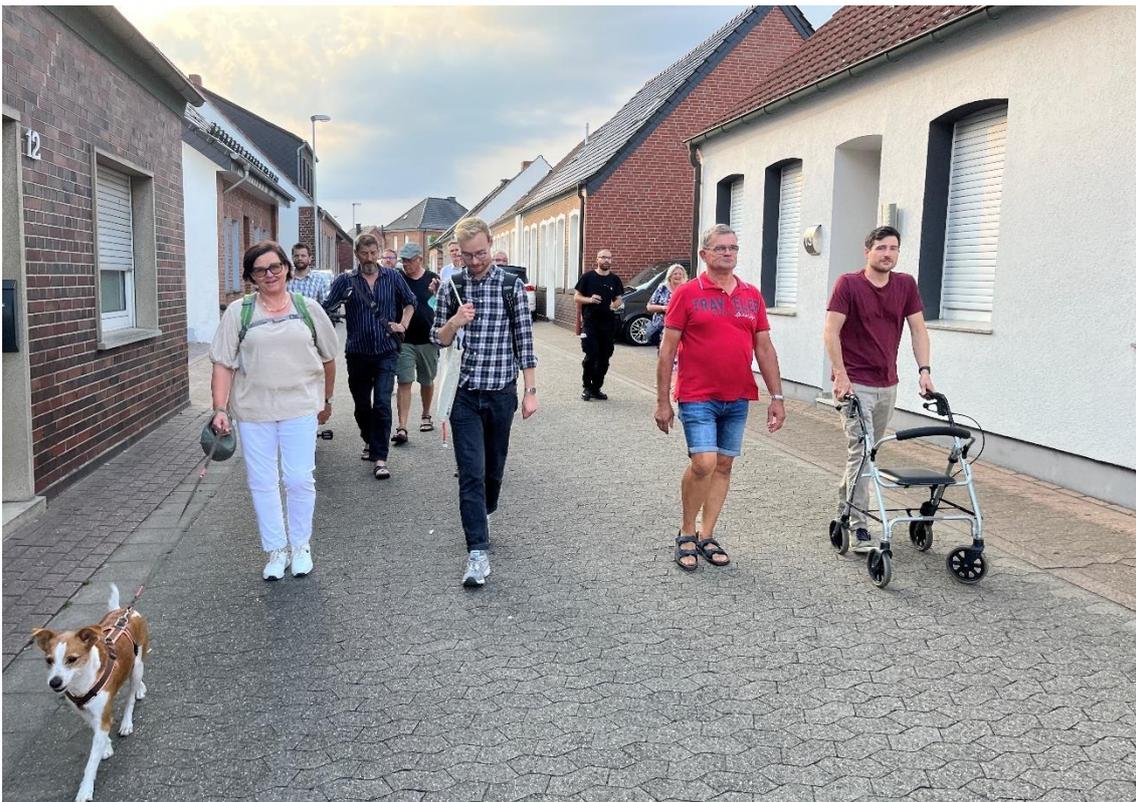
Abbildung 7: Der Weg durch die Höftstraße

Von der Borghorster Straße wird über die Höftstraße die dritte Station am Knotenpunkt Südstraße / Schulstraße / Heidberge / Wibbelstraße / Brookweg erreicht. Den Weg dorthin beschreiben die Teilnehmenden als sehr angenehm und positiv, da vor allem Menschen mit Rollstuhl, Rollator oder Kinderwagen durch die niveaugleiche Gestaltung des Straßenraums keine Probleme hätten. Zudem gäbe es kaum Verkehr.

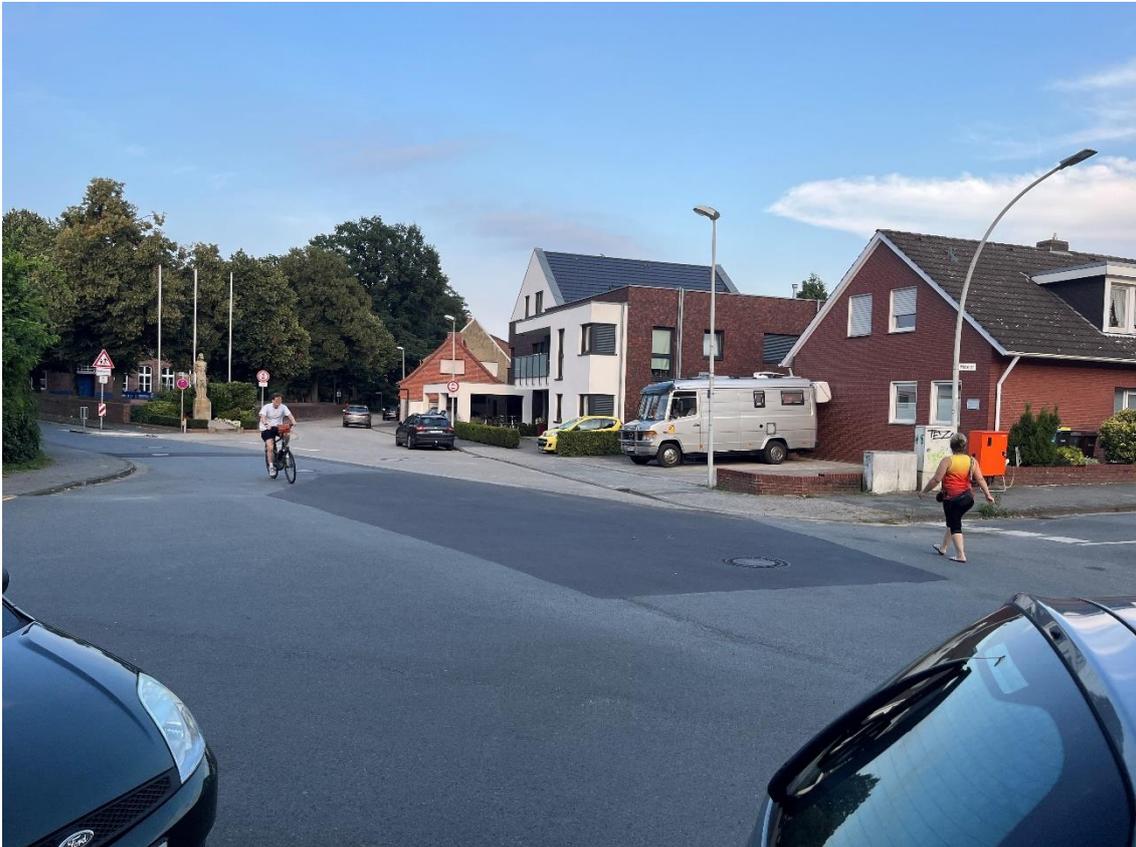
Abbildung 8: Knotenpunkt Südstraße / Schulstraße / Heidberge / Wibbelstraße / Brookweg

- Die Verkehrssituation wird von den Teilnehmenden sehr unterschiedlich wahrgenommen. Da die Kreuzung eher unübersichtlich sei, würden dort viele Personen vorsichtig und langsam fahren. Radfahrende missachten zum Teil die Vorfahrtsregelung. Andere berichten, dass der große Straßenraum und der Verkehr aus den unterschiedlichen Richtungen überfordernd ist und zu Konflikten führt.
- Bei der Querungssituation an der Kreuzung wird von den Teilnehmenden angemerkt, dass an vielen Stellen Bordsteinabsenkungen fehlen und mit einem Rollator oder Kinderwagen Umwege in Kauf genommen werden müssten.

- Es werden unterschiedliche Möglichkeiten wie die Einrichtung eines Kreisverkehrs oder eine Reduzierung des Straßenraums zugunsten der Übersichtlichkeit diskutiert und von den Teilnehmenden begrüßt.

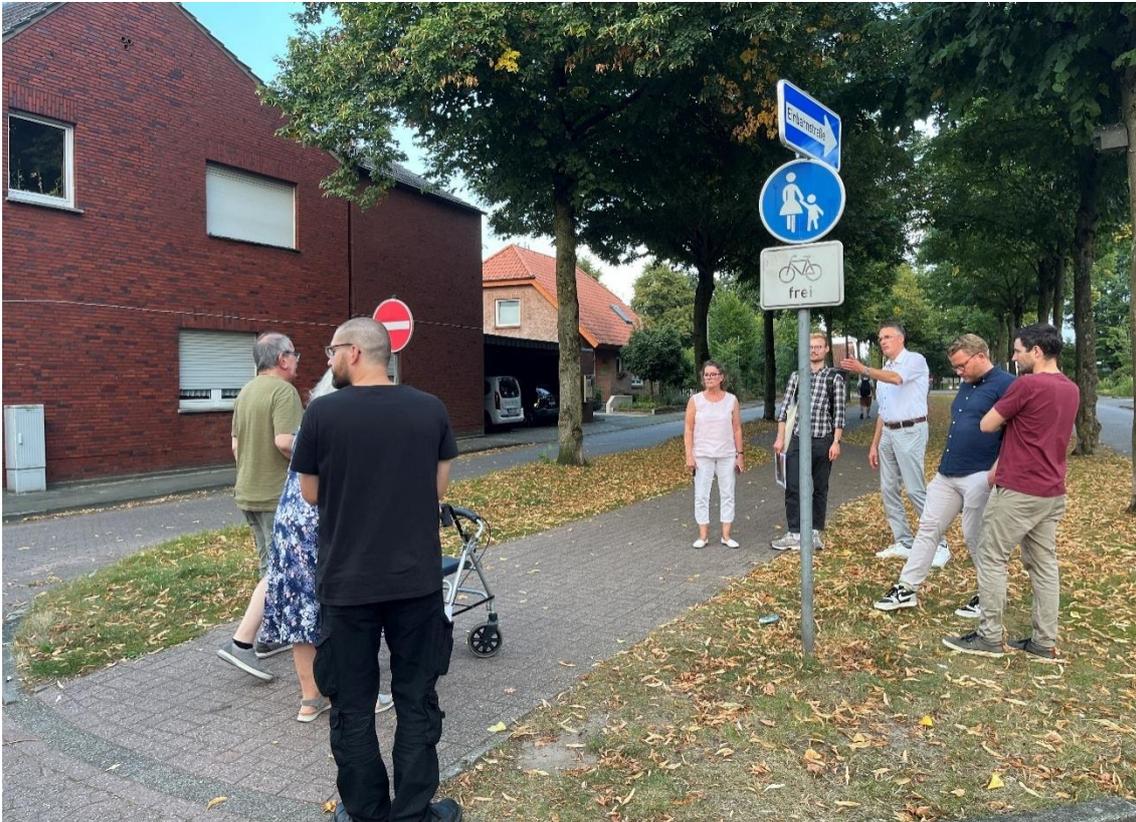
Abbildung 9: Wegeverbindung an der Droste-Hülshoff-Allee

Die vierte Station befand sich an der Droste-Hülshoff-Allee. An dieser Straße verläuft in der Mitte ein Fußweg, der für den Radverkehr freigegeben ist. Radfahrende können demnach wahlweise den Gehweg benutzen, können aber auch auf der Straße fahren. Herr Rischbieter befragt die Teilnehmenden nach den Nutzungskonflikten zwischen dem Fuß- und Radverkehr und der Aufenthaltsqualität entlang der Wegeverbindung.

- Die Teilnehmenden erzählen, dass die meisten Radfahrenden den Fußweg nutzen. Der Mittelstreifen wäre durch die Begrünung attraktiver. Es käme dadurch allerdings zu mehr Konflikten mit dem Fußverkehr.
- Herr Rischbieter erwähnt, dass an dieser Stelle eine Fahrradstraße geplant ist und erläutert die Vorteile dieser. Die begrüßen die Planungen, um den Radverkehr auf die Fahrbahn zu verlagern und Nutzungskonflikte zu reduzieren.

- Es werden sich mehr attraktive Sitzgelegenheiten gewünscht. Auch Spielgelegenheiten für Kinder und Erwachsene (z. B. Bouleplatz) werden vorgeschlagen.

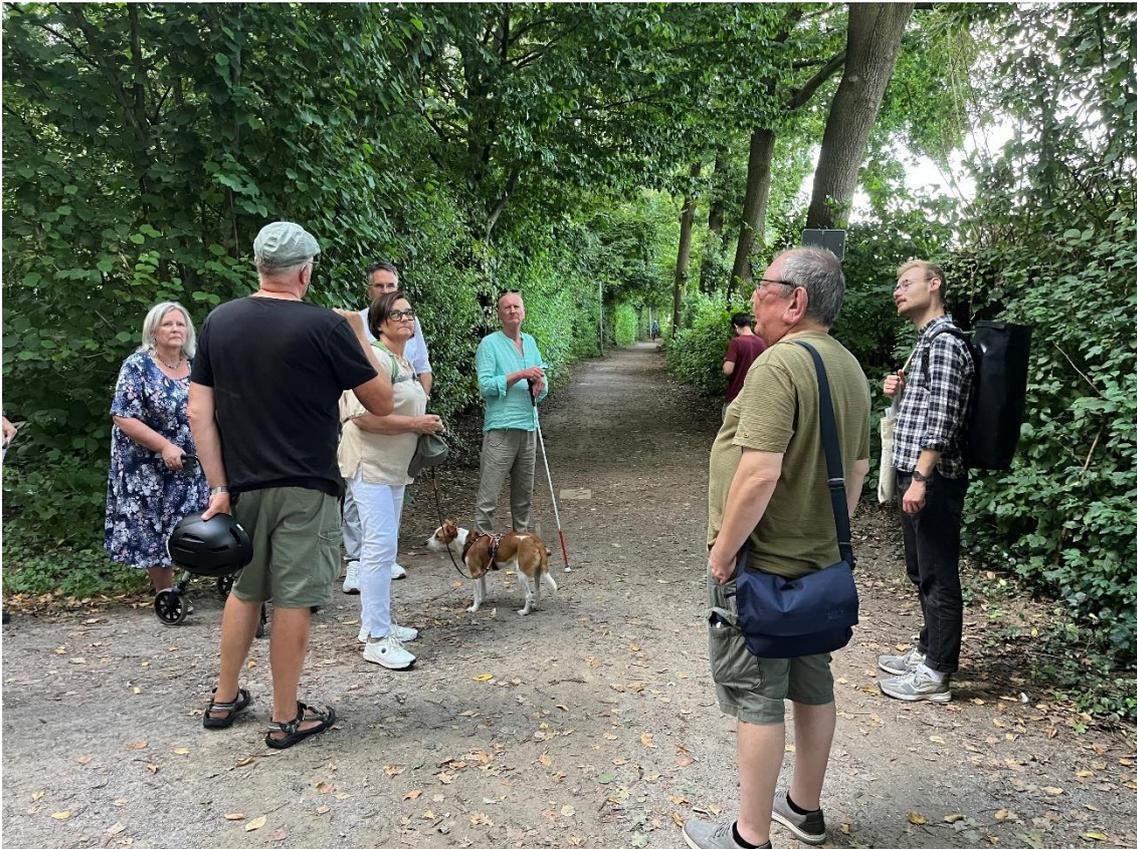
Abbildung 10: Albert-Haverkamp-Weg (1. Teil)

- Der Albert-Haverkamp-Weg wird von den Teilnehmenden sowohl mit dem Fahrrad als auch zu Fuß gerne genutzt und stelle eine attraktive, umwegefremde Verbindung in die Innenstadt dar. Zum Teil käme es zu Konflikten zwischen den beiden Fortbewegungsarten durch höhere Geschwindigkeiten des Radverkehrs, zum Teil fehlende Rücksichtnahme. Oberflächenmängel und Grün würden den Raum abschnittsweise einengen.
- Es wird bemängelt, dass der Weg bei Regen sehr schnell matschig wird.
- Die Aufenthaltsqualität beschreiben die Teilnehmenden als positiv. Die Sitzgelegenheiten werden rege genutzt.

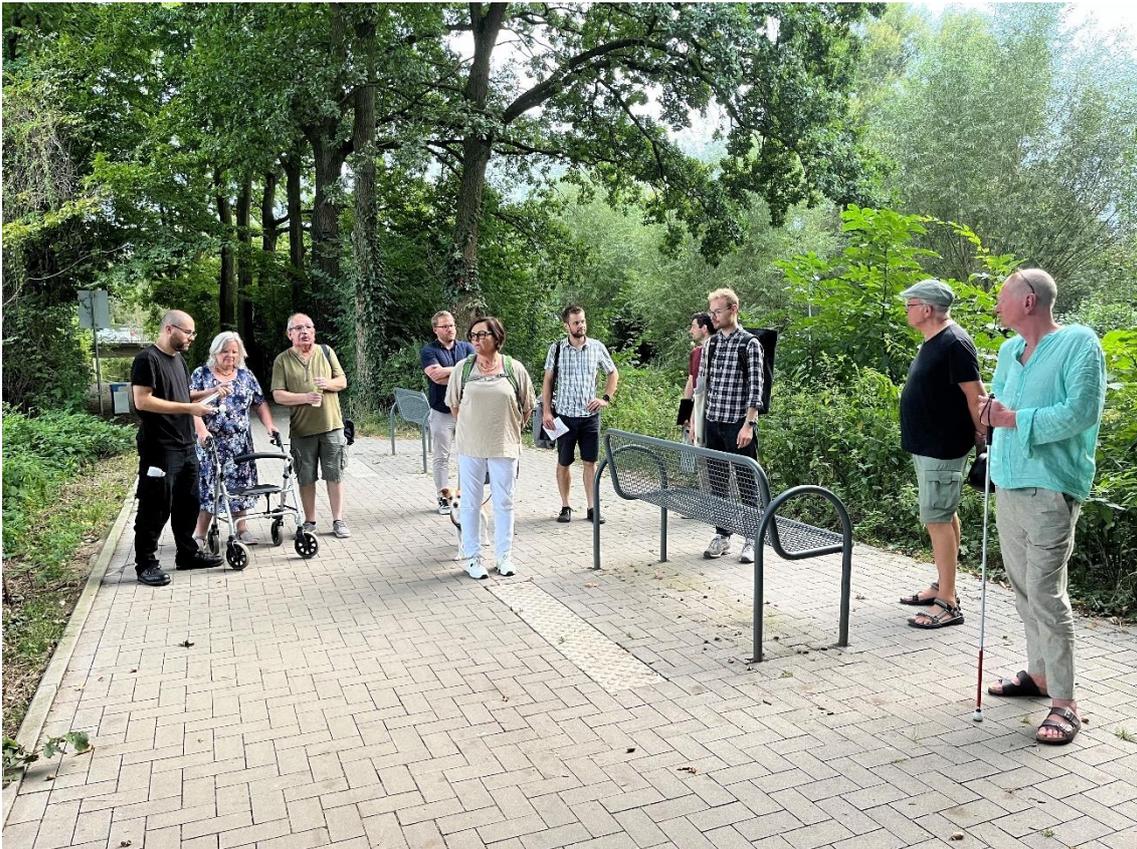
Abbildung 11: Sitzmöglichkeiten am Albert-Haverkamp-Weg

- Die Teilnehmenden loben die Oberflächengestaltung, die eine Nutzung unabhängig des Wetters ermögliche.
- Ebenfalls seien die Sitzgelegenheiten außerhalb der Geh- und Fahrgasse angeordnet und mit Arm- und Rückenlehnen ausgestattet sowie mit einem taktilen Leitsystem versehen worden. Die Bänke seien sehr attraktiv.

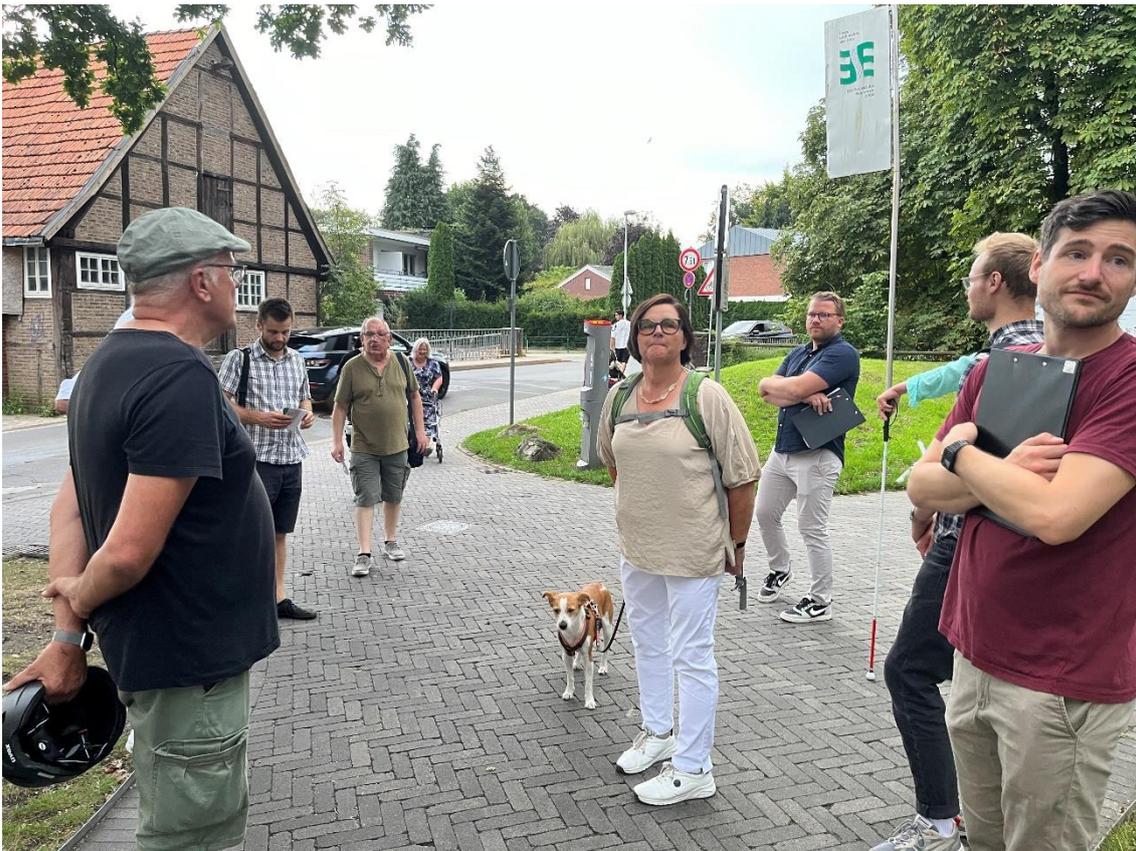
Abbildung 12: Abschluss am Hof Deitmar

- Die Teilnehmenden geben an, dass der Gehweg entlang der Bachstraße sehr schmal ist. Sie hätten die Straße benutzen müssen. Mit einem Rollator oder Rollstuhl wäre der Gehweg nicht nutzbar.
- Die Aufenthaltsqualität am Hof Deitmar wird grundsätzlich positiv beschrieben. Eine Teilnehmerin bemängelt, dass es keinerlei taktile Elemente gäbe, um die Orientierung zu verbessern.
